## KAMERA DO VOZIDLA FMC AMOS

ORL0198700

Kamera na pravou vidlici, 51 °, jasná LED

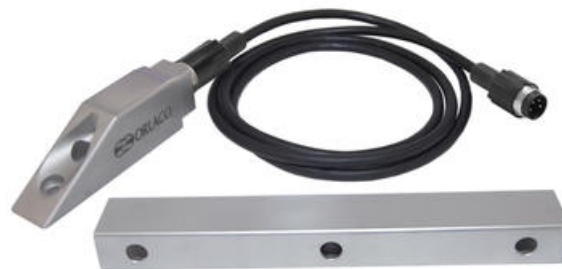
- K dispozici s nebo bez LED světel
- 12 V DC
- IP69K
- Odolný proti nárazům a vibracím
- Nový kamerový senzor AMOS
