## KAMERA DO VOZIDLA FMC AMOS

ORL0198700

Kamera na pravou vidlici, 51 °, jasná LED

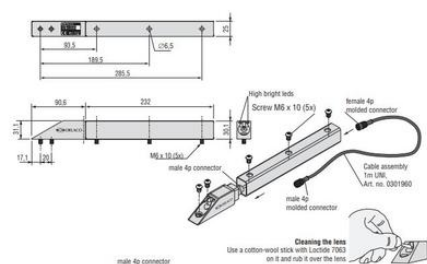
#### Dimensions

Front Side Molded  
Male connector
